Le PAPI est un programme dont le but est de réduire les conséquences dues aux inondations. Cette étude s'inscrit dans l'axe de ce programme intitulé : *Actions de réduction de la vulnérabilité des personnes et des biens.*

Situation du site par rapport à l'inondation Xynthia

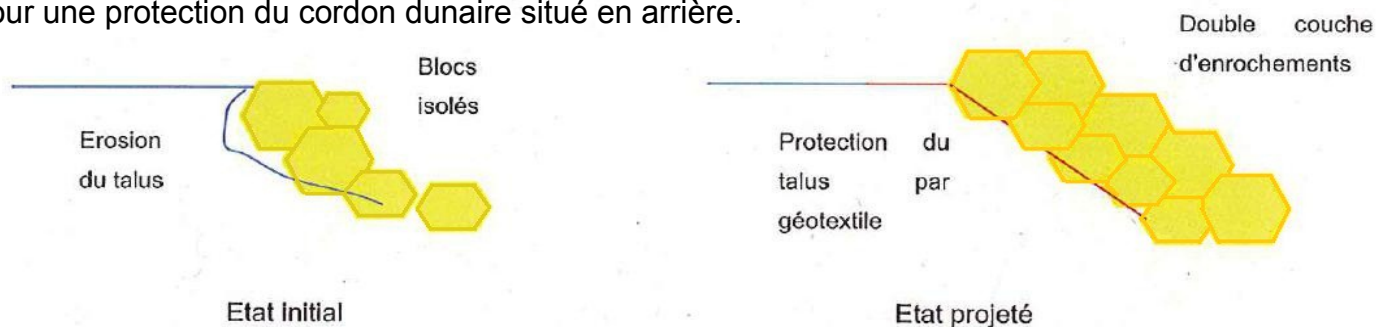
- les perrés maçonnés recensent des fissurations
- les talus en enrochements montrent un étalement des blocs de rochers, une mauvaise imbrication des enrochements et une érosion du cordon dunaire
- les murets en béton présentent un vieillissement

- **Perrés maçonnés** : rejointement des parements pour assurer la pérennité de l'ouvrage
Injection de béton pour comblement des cavités et des fissures pour un traitement d'urgence. Une étude ultérieure sera réalisée sur l'impact de la houle pour un éventuel remplacement de l'ouvrage par un talus en enrochement.
- **Muret** : projection de béton mais non préconisé pour le moment
- **Talus en enrochements** : remise en état par une ré-imbrication des blocs et une reprise du talus pour une protection du cordon dunaire situé en arrière.
